Bad Neuenahr-Ahrweiler
Stadtmuseum
Cherub

Dokumentation zu den
Konservierungs- und Restaurierungsarbeiten 2022

Objekt: Stadtmuseum
Cherub, vergoldeter Engelskopf mit angesetzten Flügeln

Baumaßnahme: Konservierung / Restaurierung der flutgeschädigten
Kunstgegenstände aus dem Stadtmuseum Bad Neuenahr-Ahrweiler

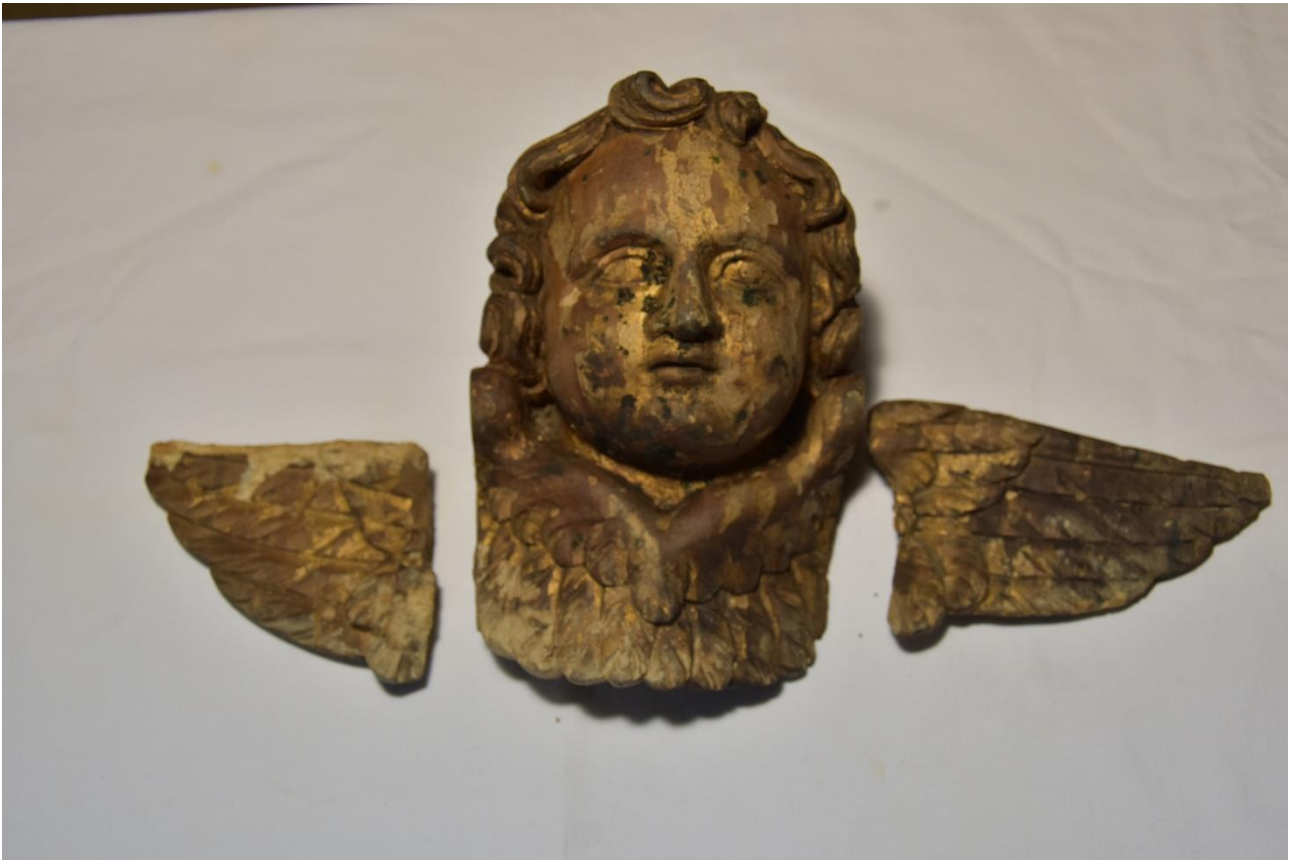
Vorzustand

Die ehemalige Goldfassung war nur noch rudimentär erhalten. An manchen Stellen gab es nur noch Reste der Grundierung. Der größte Teil der Oberfläche war holzsichtig. An zahlreichen Stellen hatten sich dunkle, fast schwarze Verkrustungen gebildet. An den Flügelrändern und auf den Höhen klebten stellenweise Reste des Seidenpapiers, in das der Engelskopf im Depot eingeschlagen gewesen war.

Die Fassung ist in weiten Teilen bis auf den Träger zerstört. Die Leimung zwischen Corpus und Flügel hat sich gelöst. Die Oberfläche ist verschmutzt, an manchen Stellen heften dunkle Verkrustungen. An mehreren Stellen kleben Reste des Seidenpapiers, in das die Skulptur vor der Flut eingeschlagen war.

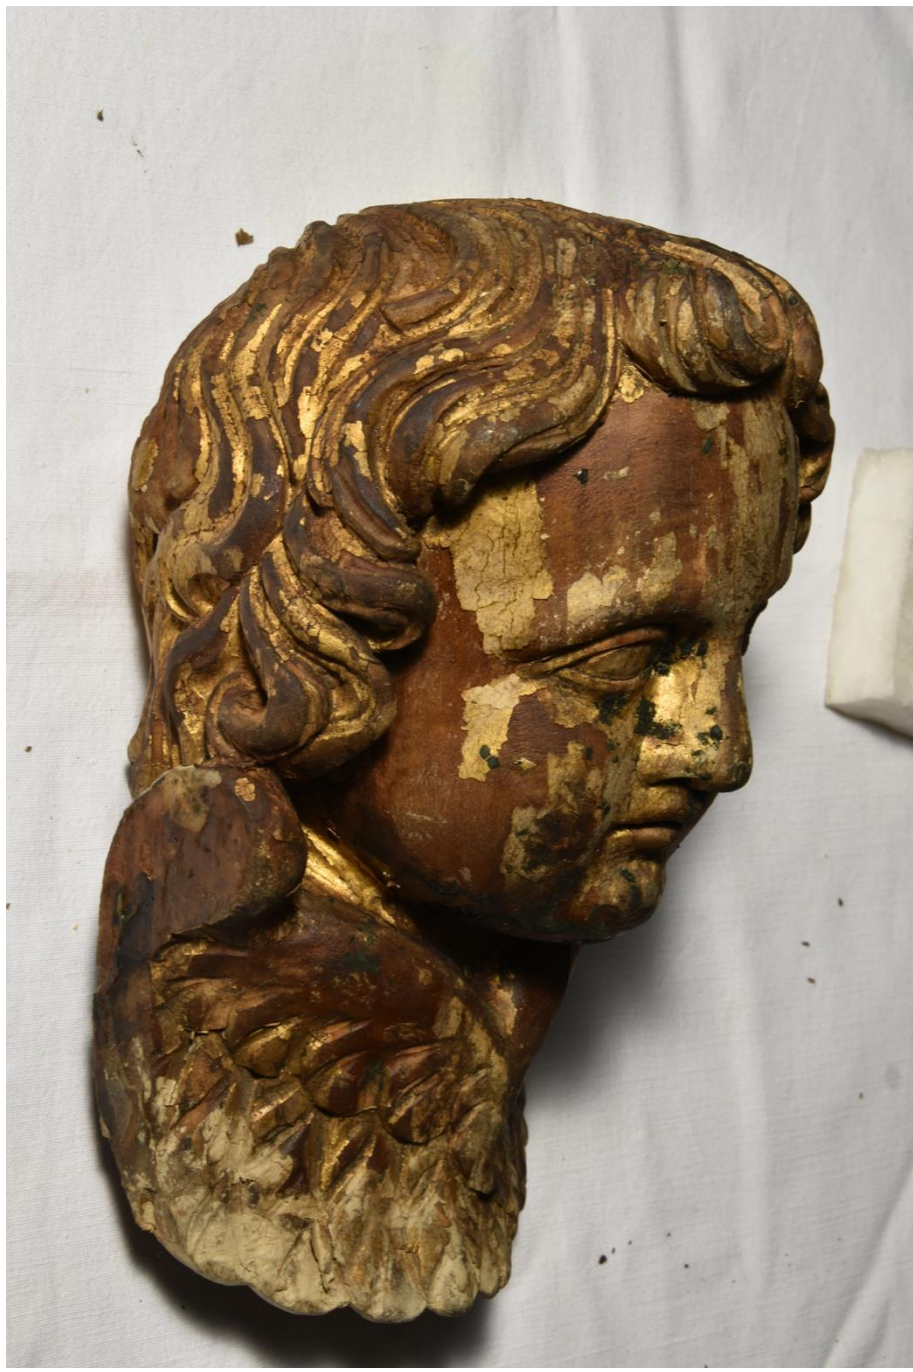
Vorzustand, rechte Hälfte Corpus

Die glatten Bruchflächen zeigen, dass die Flügel im Original nur stumpfangeleimt waren.

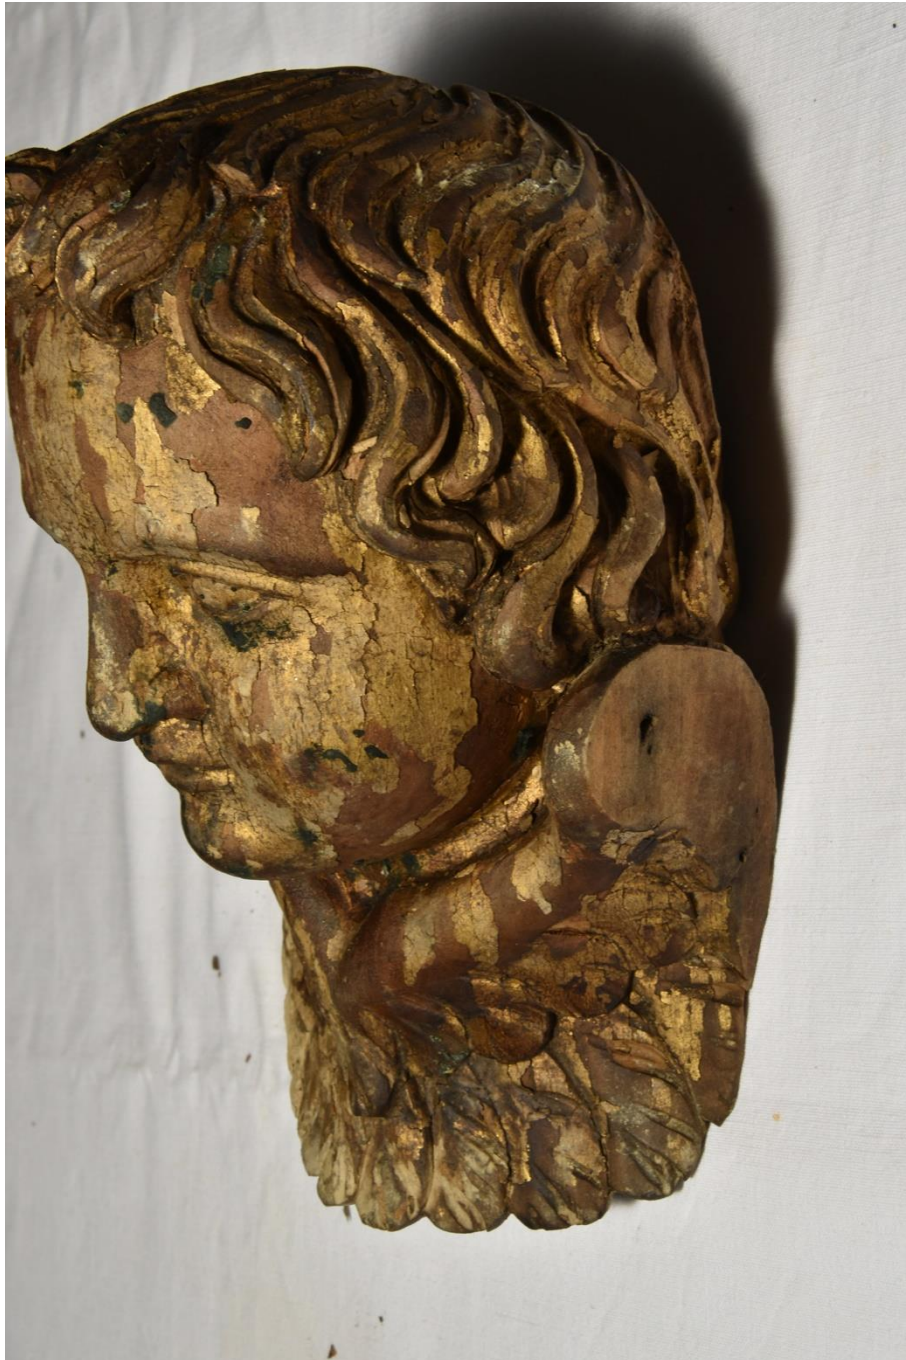
Vorzustand, linke Hälfte Corpus

Die glatten Bruchflächen zeigen, dass die Flügel im Original nur stumpfangeleimt waren.

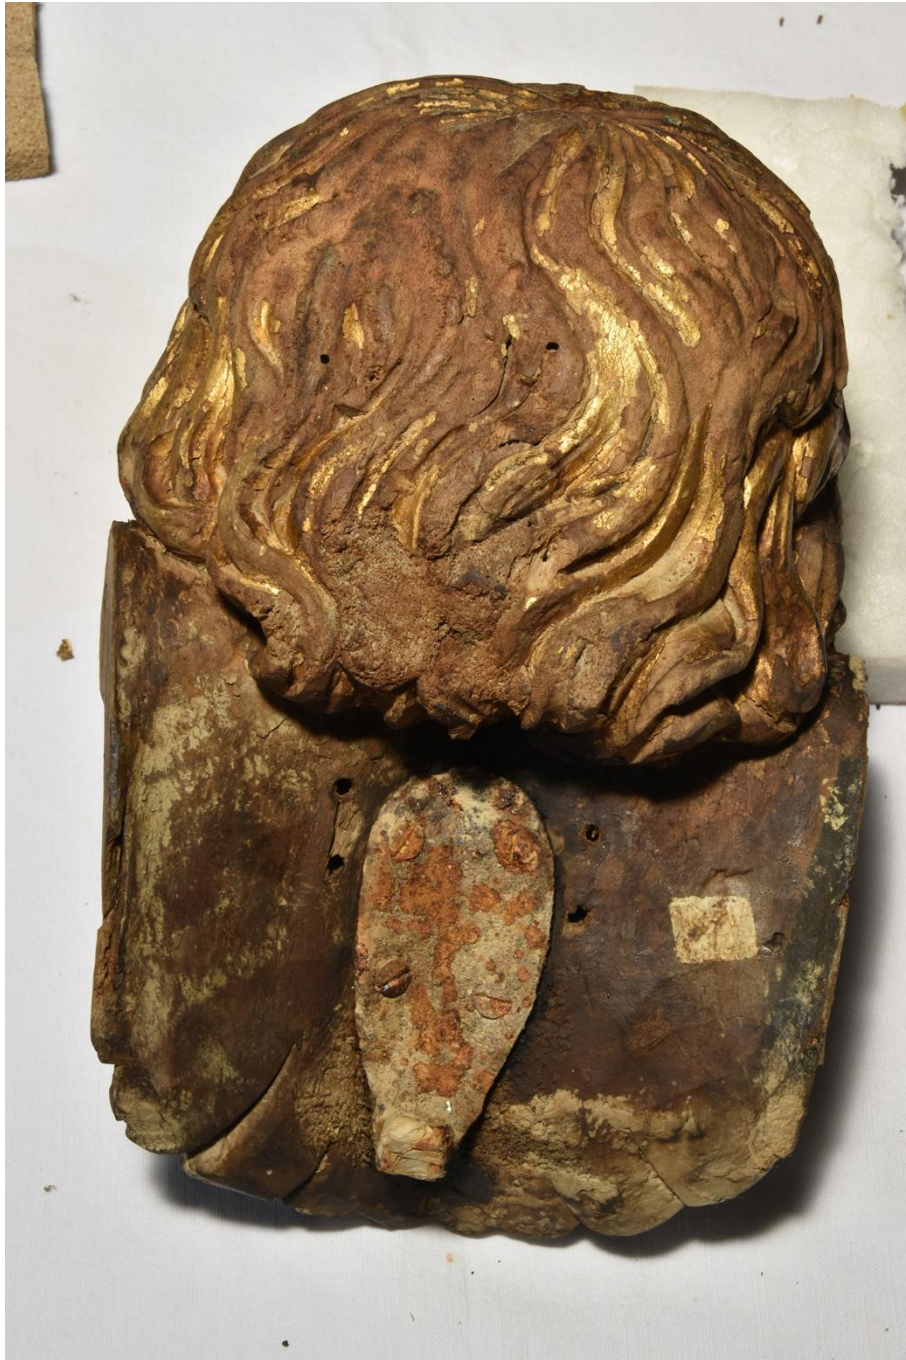
Vorzustand, Rückseite

Auch auf der Rückseite ist die Vergoldung in weiten Teilen zerstört. Am unteren Rand der Harre ist zu erkennen, wie stark die Holzsubstanz bereits zersetzt ist. Sie ist wie ein Schwamm und kaum mehr tragfähig.

Der eiserne Beschlag zum Hängen der Skulptur ist stark korrodiert. Der Haken am unteren Ende ist abgebrochen.

Aus organisatorischen Gründen wurden dann zuerst die fehlenden Holzteile im Träger durch eine Holzschnitzerin ergänzt. Dabei musste die Holzschnitzerin feststellen, dass die Holzsubstanz im Inneren des Corpus sehr stark zerstört war und nicht genügend Festigkeit bot, um die Flügel wieder am Corpus anleimen zu können. Um diese wieder zu erlangen wurde die Holzsubstanz nach Abnahme der Verkrustungen und Überzüge mit Sebosil Holzfestigungsmittel gefestigt. Die dunklen Verkrustungen wurden mittels Dimethylformamid angequollen und mechanisch entfernt werden. Bei diesem Arbeitsgang wurden auch die Überzüge angequollen und konnten mittels Aceton soweit reduziert werden, dass die Oberfläche für die anschließenden Grundierungsarbeiten vorbereitet war.

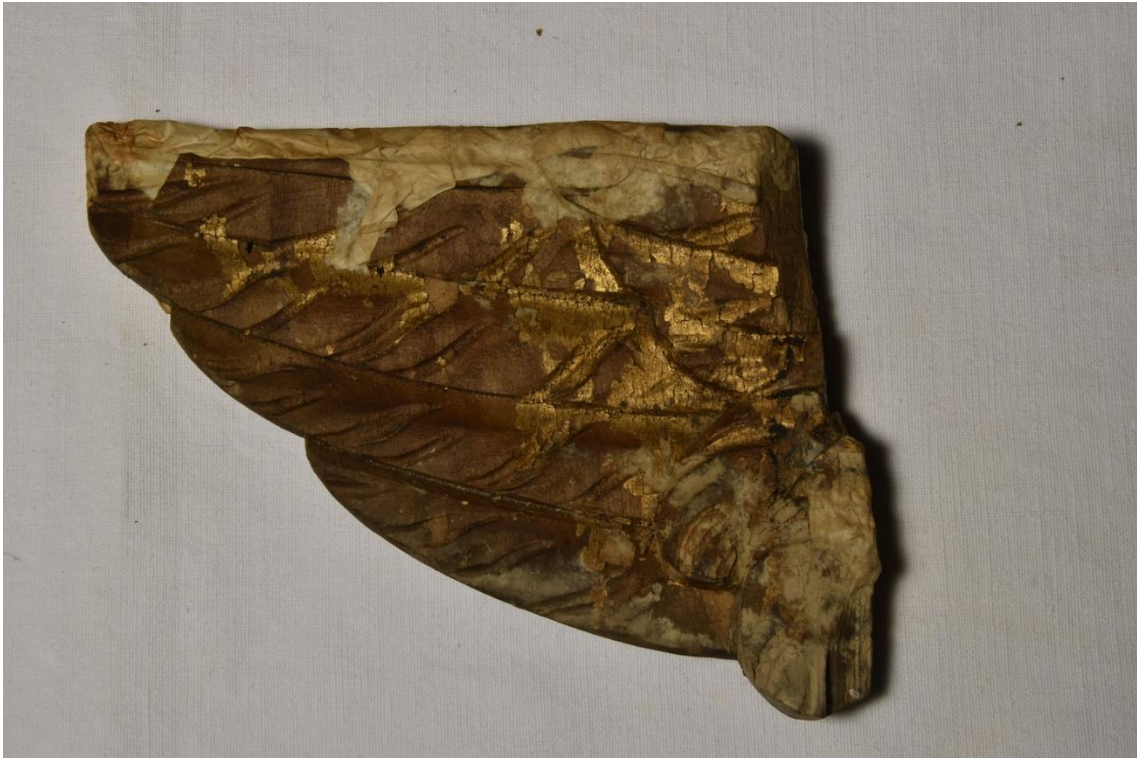
Vorzustand, Flügel

Die Fassung ist zum größten Teil zerstört, am oberen Ende kleben die Reste des Seidenpapiers.
